FONTES E POÇOS DE ÁGUA DA ILHA DE MARÉ, SALVADOR-BA: ASPECTOS HISTÓRICOS, GEOGRÁFICOS, SOCIOCULTURAIS E FÍSICO-QUÍMICOS

Palavras-chave: Fontes, poços rasos cavados, águas subterrâneas, recursos hídricos, Ilha de Maré.

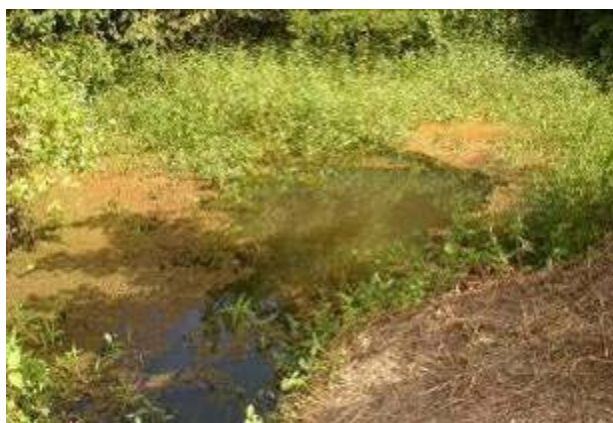
Figura 2. Fonte do Engenho. Botelho, Ilha de Maré, 2007.

O poeta Manuel Botelho, em seu poema *Á Ilha de Maré Termo Desta Cidade da Bahia*, publicado em Lisboa, em 1705, elucida um pouco as condições ambientais da ilha de Maré durante o período colonial. Dentre outros aspectos, ele ressalta suas “águas frias, que refrescam o peito, e são sadias” e a exploração econômica vinculada ao ciclo da cana de açúcar, “no açúcar deleitoso, que é do Mundo o regalo mais mimoso”. De fato, existiu um engenho na comunidade de Botelho, que foi queimado em 1638 pelos holandeses (FREITAS, 1997). Ainda hoje, existe na comunidade de Botelho uma fonte que faz referência a esse período: a **fonte do Engenho**” (Figura 2).

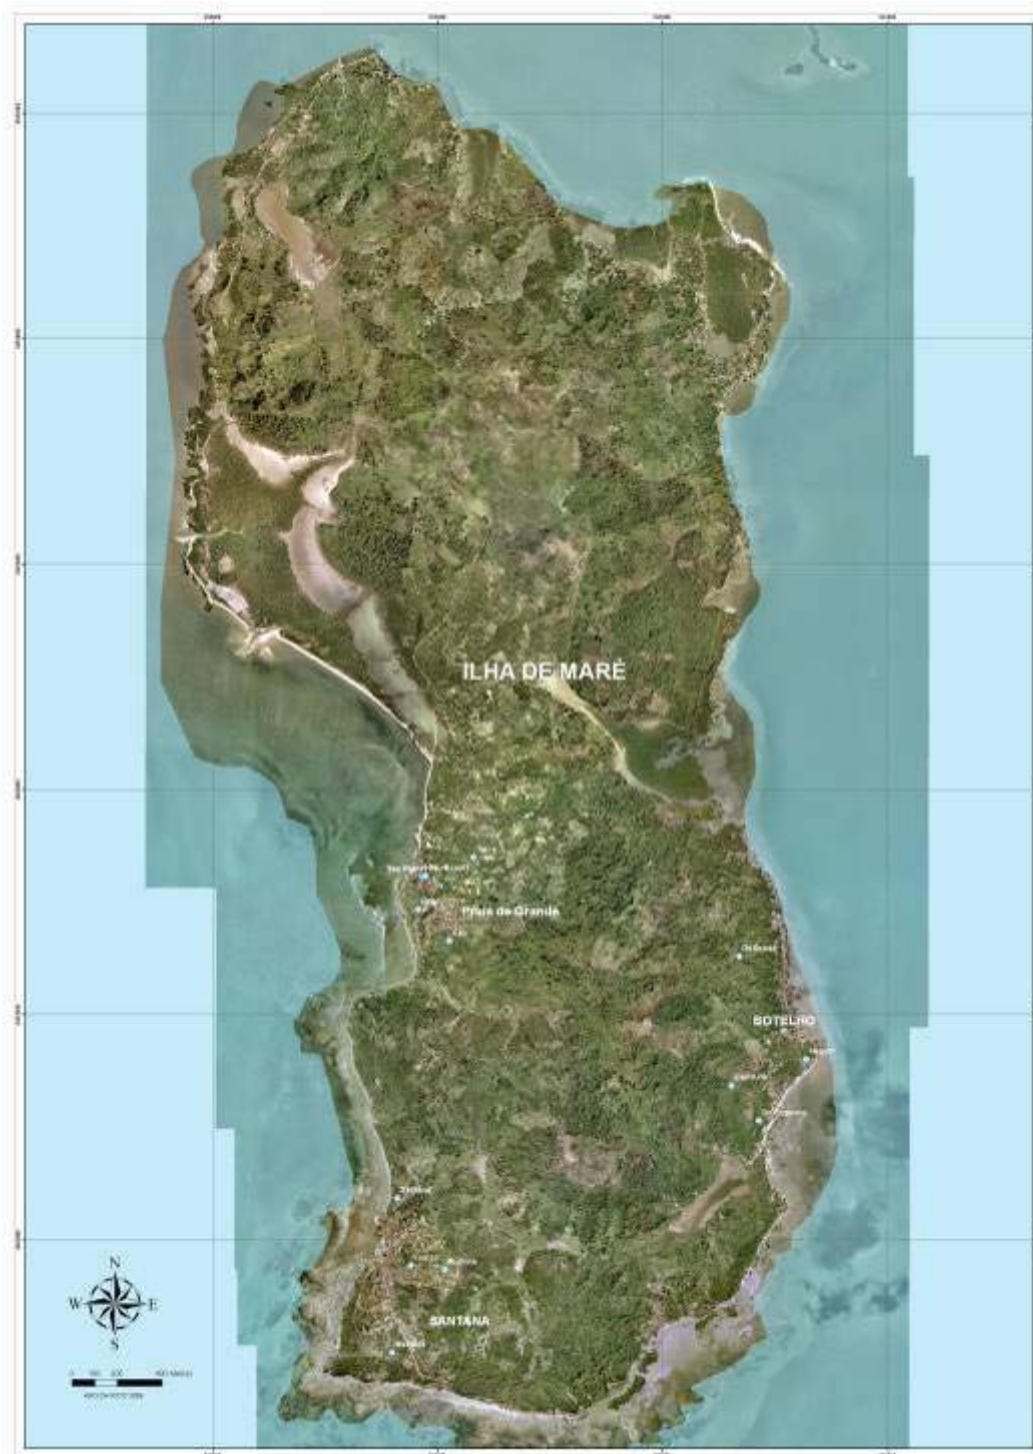
Figura 3. Georreferenciamento das fontes e poços de água da Ilha de Maré das comunidades de Botelho Santana e Praia Grande. Coordenação do Curso de Geografia das Faculdades Jorge Amado (2008).

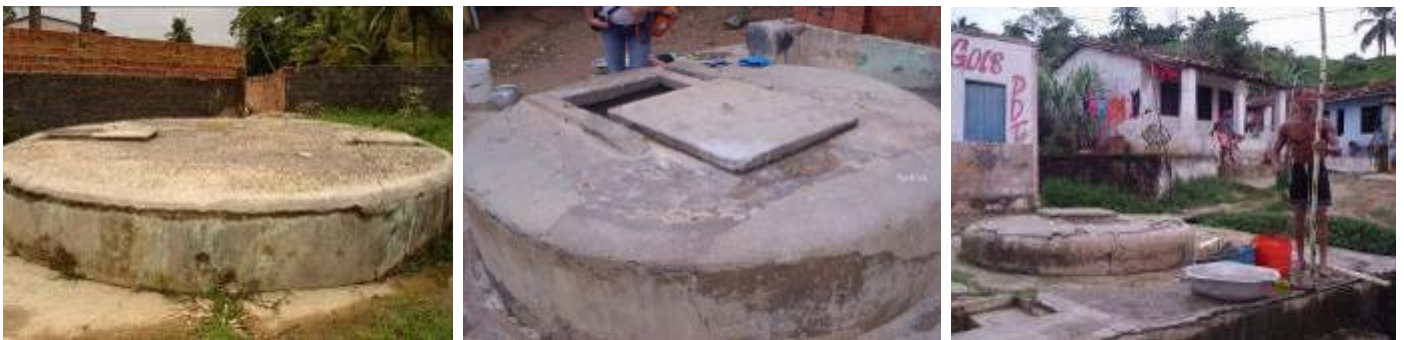
Figuras 4, 5 e 6. “Fontes” da Malhada, do Dendê e do Fuxico. Santana, Ilha de Maré, 2007.

A comunidade de Santana possui três fontes comunitárias grandes, uma denominada “**Fonte**” **da Malhada** (Figura 4), localizada na entrada da comunidade de Santana, próximo a um campo de futebol, na Rua da Malhada; a “**Fonte**” **do Dendê** (Figura 5), localizada na Rua do Dendê; e a “**Fonte**” **do Fuxico** (Figura 6), que fica na Rua da Paz.

Assim, com distância de 20 m abaixo, foi cavada uma outra “fonte”, maior que a primeira, denominada “Fonte” da Malhada. Foi revestida com tijolos e rebocada com cimento e coberta com laje volterrana e laje batida (que usa longarinas e tijolos). Há cerca de quinze anos ela passou por uma reforma, na gestão do Prefeito Fernando José. Segundo os moradores, o local onde fica a “Fonte” da Malhada era cheio de dendezeiros, arbustos secos emaranhados e um canavial e, por esse motivo, ela recebeu o nome de “malhada”.

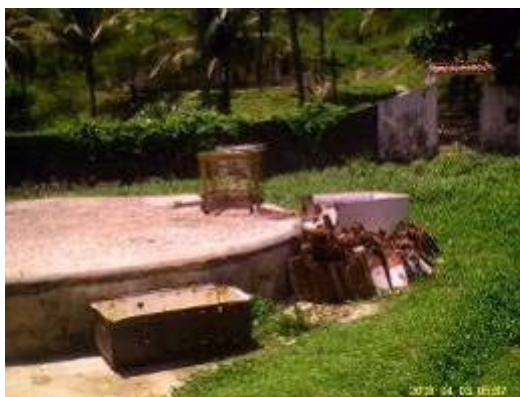
Atualmente, a água da “Fonte” da Malhada é suja, imprópria para consumo, encontrando-se sobre ela restos de móveis e de materiais de construção (Figura 7).

Figura 7. “Fonte” da Malhada, servindo de depósito de material de construção. Santana, Ilha de Maré, 2008.

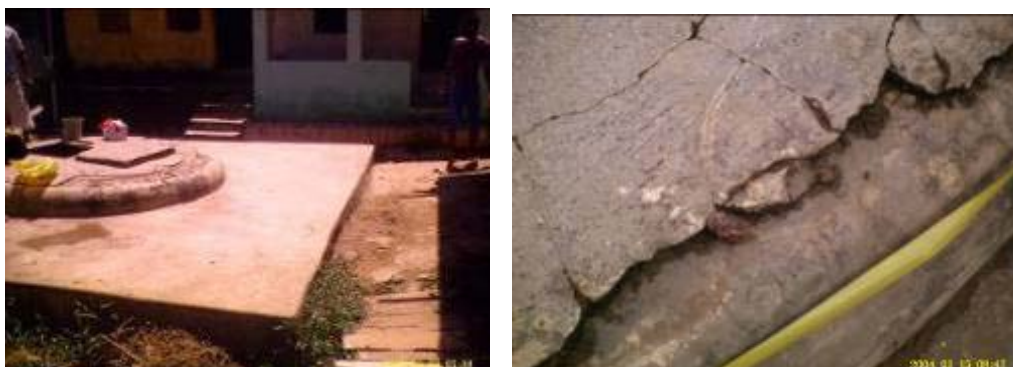
Em uma distância de 150 m abaixo da “fonte” entulhada, cavou-se uma outra fonte com 8 m de profundidade. Ela minava bem e a sua água era boa. Há cerca de dez anos, os moradores consumiam dessa água. Foi feita uma reforma na gestão do Prefeito Fernando José, porém, devido à erosão, todo o pátio foi destruído. Recentemente, os moradores fizeram um reparo ao redor dela, reconstruindo o pátio e a escadinha de acesso (Figura 8), porém, a fonte” continua com rachaduras (Figura 9).

Figuras 8 e 9. “Fonte” do Fuxico: pátio reformado pelos moradores e rachaduras ao redor. Santana, Ilha de Maré, 2008.

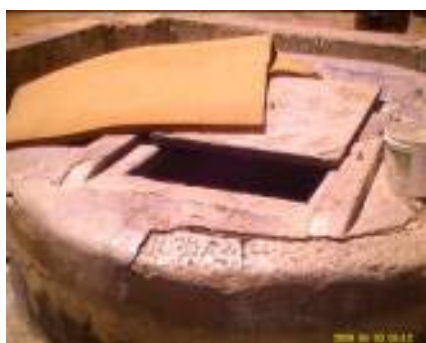
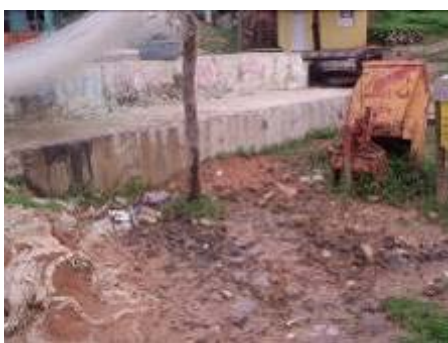
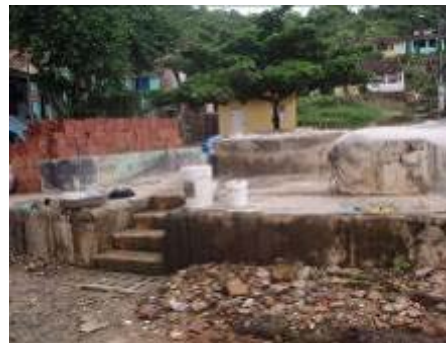
Ao redor encontrou-se sujeira, entulho, material de pesca (Figuras 10, 11 e 12), bem como a rede de esgoto, localizada em ponto mais alto em relação à fonte, revelando o descaso das autoridades em relação ao tratamento do esgoto doméstico, que segue da Rua do Dendê até desembocar na praia.

Figuras 10, 11 e 12. Colchão de morador (2008), lixo, rede de pesca e entulhos (2007) ao redor da “Fonte” do Dendê. Santana, Ilha de Maré.

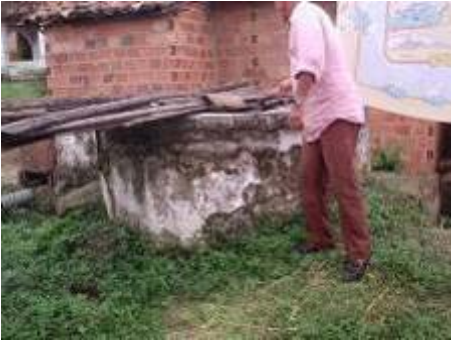
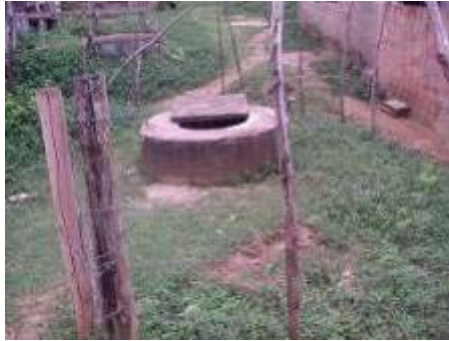
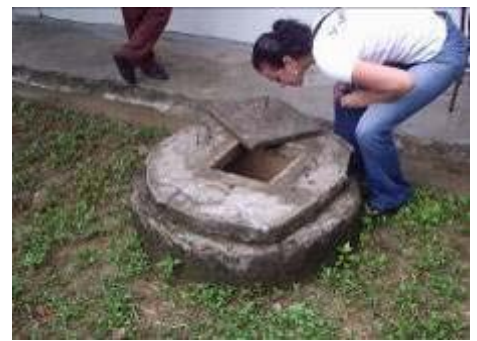
Figuras 13, 14 e 15. Vista externa da “fonte” do “Sr. Falecido”, da “fonte” do Sr. Osmar e da “fonte” da Escola Municipal Claudemira Santos Lima. Santana, Ilha de Maré, 2007.

Em Santana, na Rua da Paz, existem muitos poços rasos cavados de uso particular (“fonte” do “Sr. Falecido” (Figura 13); “fonte” do Sr. Osmar (Figura 14); “fonte” da D. Aurinha) e um localizado na Escola Municipal Claudemira Santos Lima (Figura 15), cuja água é liberada para os moradores quando falta a água da EMBASA.

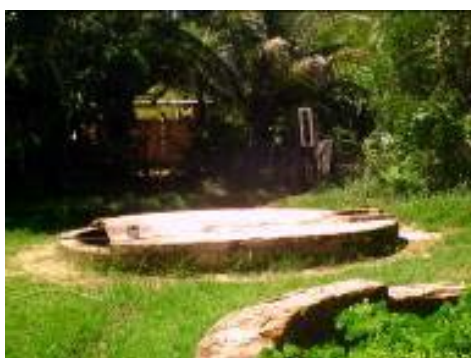
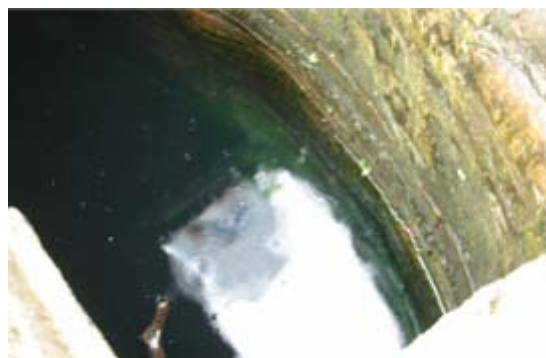
A "Fonte" da Tuíca foi construída há mais ou menos 30 anos. Foi cavada manualmente e depois revestida com tijolos, sendo que a água brotou logo que foi cavada. Foi colocada cobertura e foi instalada uma bomba para que os moradores não precisassem mais usar baldes puxados por cordas. No fundo, foram colocados búzios para que a água não ficasse barrenta.

Atualmente a fonte está coberta por uma tampa fixa de concreto, mas tem duas aberturas que ficam constantemente abertas, representando risco de queda para crianças e animais domésticos. Há muito mato e poças de lama ao redor. A água aparenta estar poluída e sem condições de consumo, sendo usada apenas na limpeza doméstica (Figuras 19 e 20).

Figuras 19 e 20. "Fonte" da Tuíca, vista externa e interna. Praia Grande, Ilha de Maré, 2007.

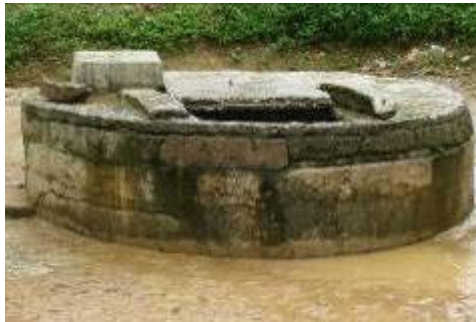
Atualmente a “Fonte” da Cajá está em uma situação de abandono, não recebendo cuidados da SUMAC e nem mesmo dos moradores, que poluem e não cuidam da “fonte”. Externamente a “fonte” não apresenta nenhum tipo de piso, assim, quando chove ou quando entorna água, forma-se lama ao redor (Figura 21).

Figura 21. “Fonte” da Cajá, com lama ao redor. Praia Grande, Ilha de Maré, 2007.

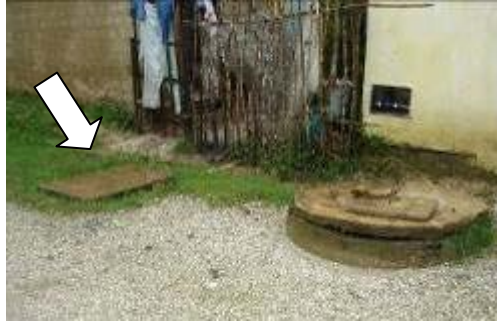
A “fonte” particular do Sr. Antônio, apelidado de **Bego**, é fechada com uma tampa de concreto e com cadeado. Localiza-se fora do seu terreno, em via pública, próximo a uma fossa e de um esgoto que corre por detrás, a céu aberto (Figura 22). A água tem coloração cinza e é salobra, sendo usada apenas para lavar roupa e tomar banho. Na falta da água fornecida pela EMBASA, o Sr. Bego permite que os moradores peguem água da sua fonte.

Figura 22. "Fonte" de "Seu" Bego, com seta indicando a fossa. Praia Grande, Ilha de Maré, 2007.

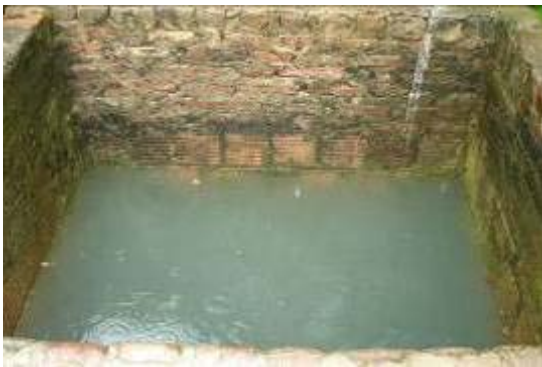
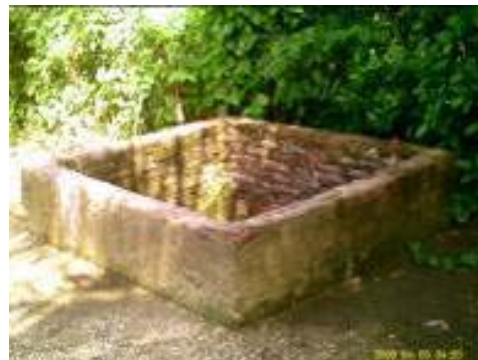
Outra "fonte" particular é a do "Seu Bom". Esse nome foi dado pela população porque o proprietário dessa "fonte" permitia que a população pegasse água. Por muitos anos essa "fonte" foi muito útil aos moradores da comunidade de Praia Grande. Conta "Seu" Antônio das Neves que essa "fonte" era também limpa e jogava-se búzios no seu interior para diminuir a quantidade de lama que se formava quando era limpa. Não tem tampa e fica exposta à chuva e à poeira. Hoje a água encontra-se imprópria para o consumo humano, sua coloração é cinza e tem cheiro forte de esgoto (Figura 23). Ao redor não apresenta piso e, quando chove, forma-se lama (Figura 24).

Figuras 23 e 24. " Fonte" de "Seu Bom", vista interna (2007) e externa (2008). Praia Grande, Ilha de Maré.

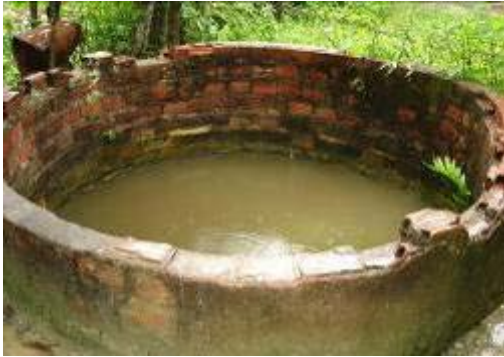
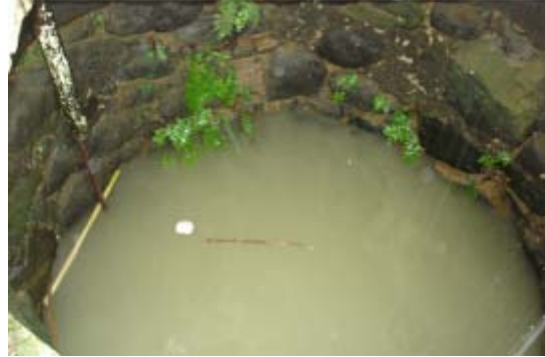
Figuras 25 e 26. "Fontes" de "Seu" Alberto. Praia Grande, Ilha de Maré, 2007.

A "fonte" do Sr. José Alberto é maior do que a do Sr. Bom e seu estado é de abandono. Não é coberta e a água tem aspecto de poluída (Figura 25). Também no quintal do Sr.

José Alberto existe uma outra fonte com a mesma situação de poluição, sendo a água usada apenas para banho e limpeza doméstica (Figura 26).

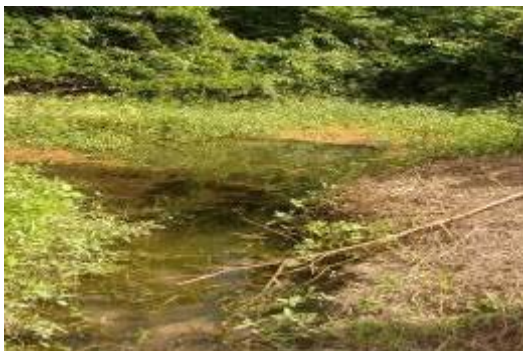
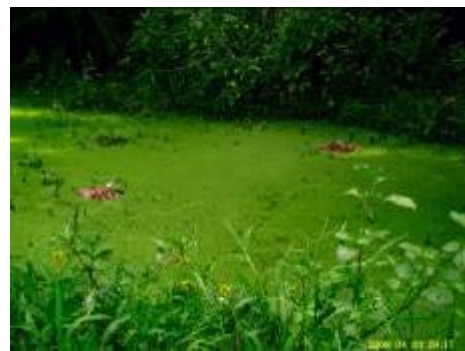
Figuras 27 e 28. "Fontes" do Engenho (2007) e "De Beber" (2008). Botelho, Ilha de Maré.

A topografia do povoado de Botelho faz com que os moradores construam suas "fontes" perto dos morros. Existem nessa comunidade duas "fontes" comunitárias, a do Engenho (Figura 27) e a "De Beber" (Figura 28). Essas "fontes" não foram cavadas e nem foi feita uma estrutura de poço. Elas ficam a céu aberto como se fossem pequenos lagos.

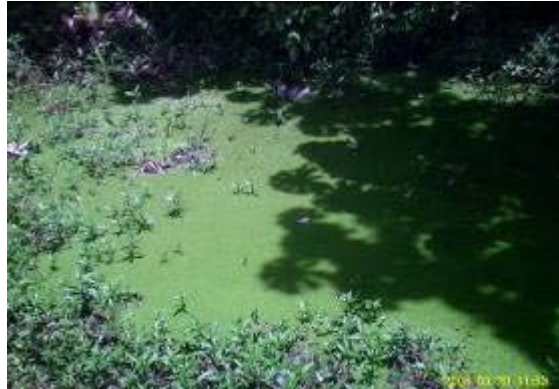
Figura 30. “Fonte” de Beber. Botelho, Ilha de Maré, 2007.

Outra “Fonte” de Botelho que foi importante para a comunidade é a “de Beber”. Como a “fonte” do Engenho, ela não foi cavada e nem foi feita uma estrutura de poço. A água fica exposta às intempéries da natureza, sendo cercada de plantas arbustivas e coberta de folhas da vegetação circundante (Figura 30). O acesso é extremamente hostil, principalmente em tempo de chuva, pois formam-se poças d’água lamacentas ao longo do caminho. Atualmente ela é usada apenas por animais que se dirigem a ela instintivamente em busca de água ou quando são levados pelos seus donos.

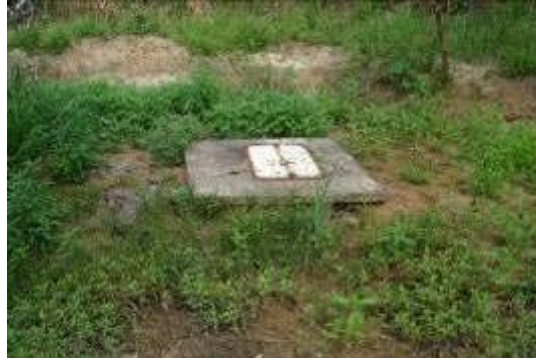
Figura 31. Poço do Sr. Bispo. Botelho, Ilha de Maré, 2007.

A “cisterna” do Sr. Bispo Onorato Gomes, 72 anos, morador da Ilha de Maré há 9 anos, foi construída, há 8 anos, por ele porque não tinha água doce para subsistência. Ele relatou que todo ano faz a limpeza e tira a lama, porém não coloca “remédio”. A água é fornecida a outros moradores, quando necessitam. Esse poço estava tampado e, ao redor, não havia lixo ou sujeira (Figura 31). Acrescentou que, no verão, a “cisterna” seca, obrigando-o a comprar água em outras localidades, principalmente na comunidade Nossa Senhora das Neves.

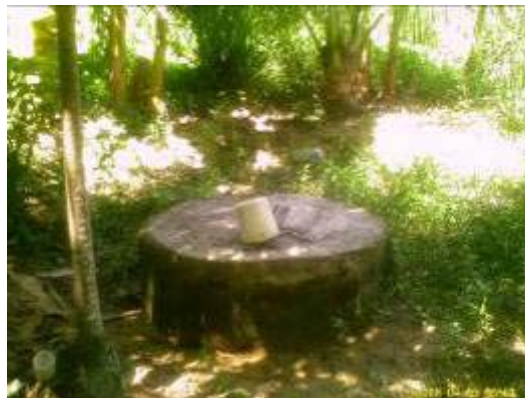
Figura 32. "Fonte" de D. Edelzuíta. Botelho, Ilha de Maré, 2008.

Um poço de destaque em Botelho é o de D. Edelzuíta, 86 anos. Ela mora em Botelho há 2 anos e quando chegou já encontrou a fonte pronta. É gentil e oferece água à comunidade quando falta água da EMBASA. D. Edelzuíta não tem água encanada da EMBASA, porque ainda não chegou à sua rua. Ela utiliza água de sua "cisterna" para tudo, sendo aparentemente potável (Figura 32). A fossa da casa fica bem distante da "cisterna", mas o banheiro não tem pia e chuveiro e as águas residuárias de uso doméstico e da produção do dendê correm para o quintal.

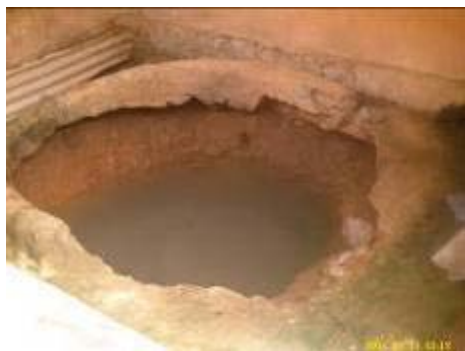
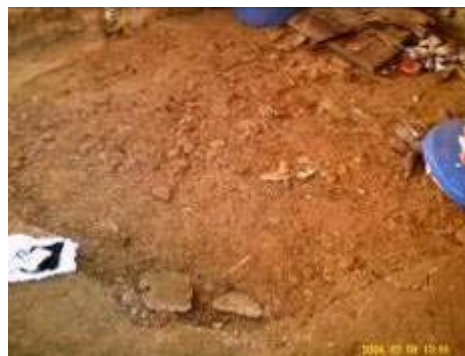
Figuras 37 e 38. “Fonte” de D. Aurinha antes e depois de entulhada. Santana, Ilha de Maré, 2007.

Conclui-se que esses poços deveriam ser entulhados, porque são potenciais meios de disseminação de doenças. Assim procedeu D. Aurinha, que, preocupada com a dengue, tomou a iniciativa de soterrar o seu poço (Figuras 37 e 38). No entanto, considerando-se o significado sociocultural e, especificamente, religioso da água para essas comunidades, é importante que se chegue ao consenso sobre o tema.

Em relação às “fontes” comunitárias, poderiam passar por uma manutenção visando preservar o seu valor sócio-histórico, sem, no entanto, se fazer uso de suas águas. Quanto à nomenclatura empregada em referência aos meios de captação de água subterrânea, o termo fonte, atribuído pelos moradores aos poços rasos cavados comunitários, por estar enraizado nos valores culturais locais, deve permanecer.
